## SZAKÉRTŐI VÉLEMÉNY

**Budapest, VIII. ker. Salétrom u. 6. szám alatti lakóépület  
függőfolyosóiról  
Hrsz.: 34895**

Budapest, 2021. július

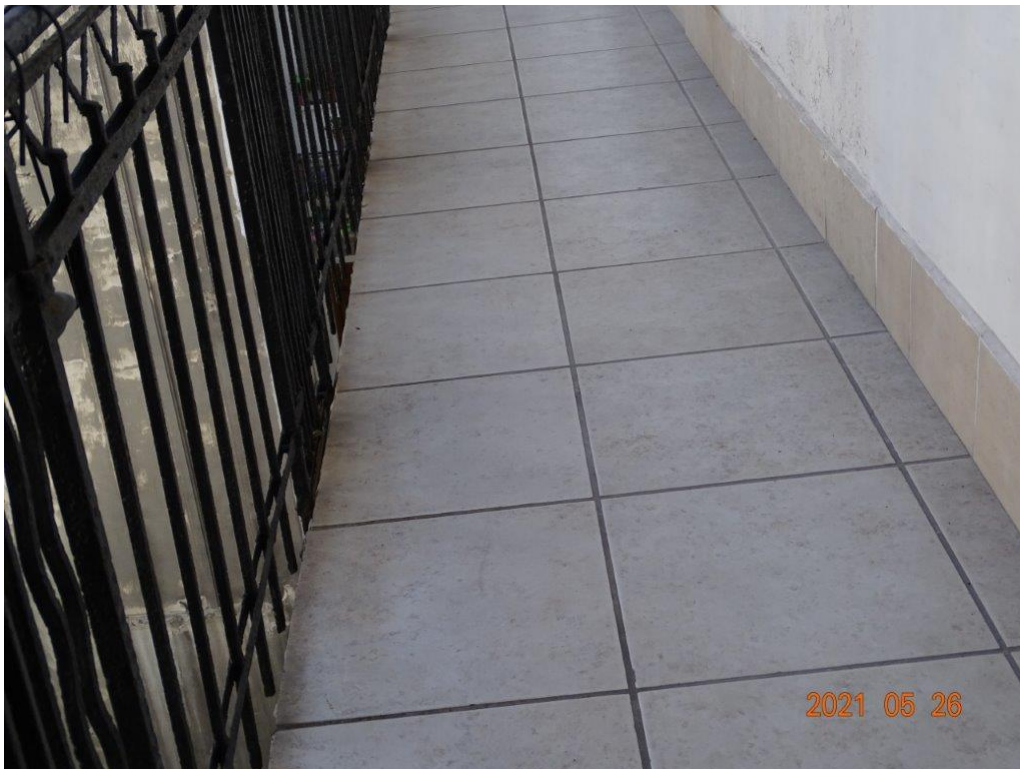
Fotó 1222

Szakszerűtlen burkolat szegélygerendára fut, szegélygerendának nincs vízorr kialakítása

- Burkolat felbontása, szegélygerenda szögvasainak visszabontása.
- Konzolos I gerendák korróziójának ellenőrzése, felső talplemez részleges – szükség szerinti – megerősítése.
- Konzolos I gerenda és szegélygerenda bekötésének feltárása.

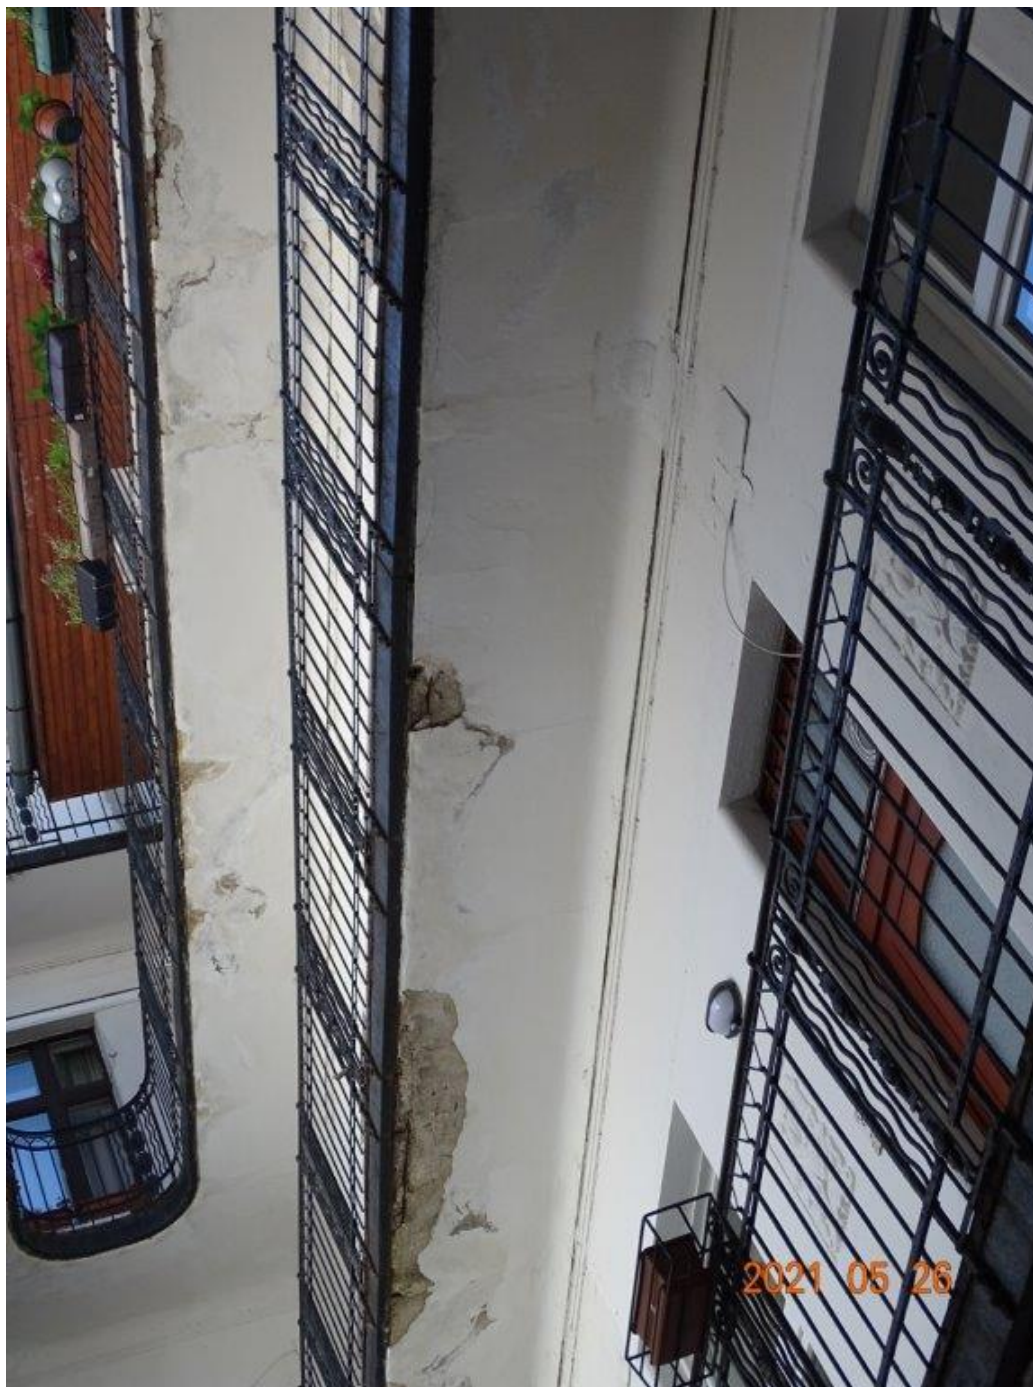
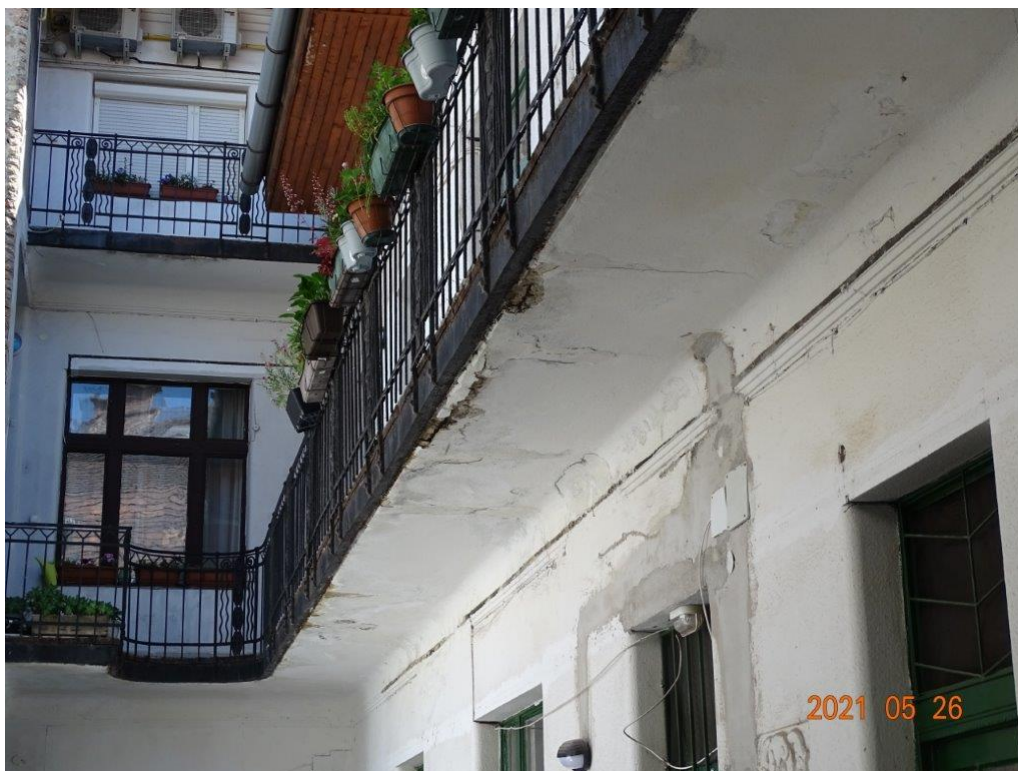
1218, 1230

Átázott II.-III. emeleti függőfolyosó: vakolat leválások, betonvas korrodál

A veszélytelenítés haladéktalanul, rendszeresen két havonta szükséges az alsó vakolat kopogtatásával a meglazult szakaszok eltávolításával.

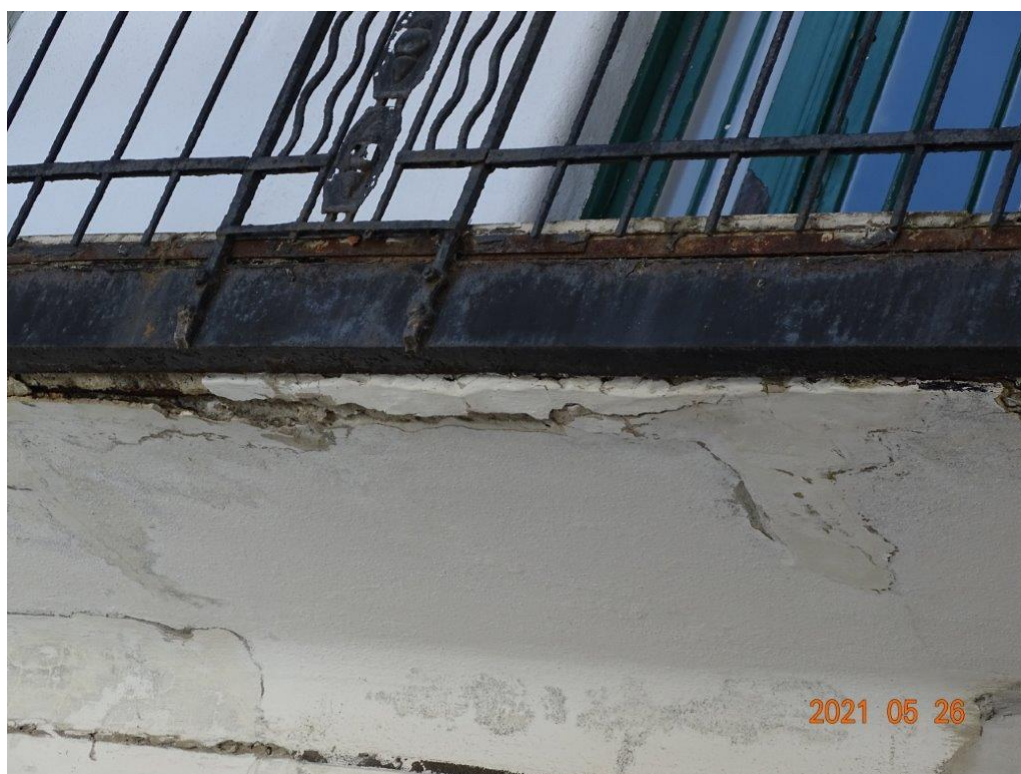
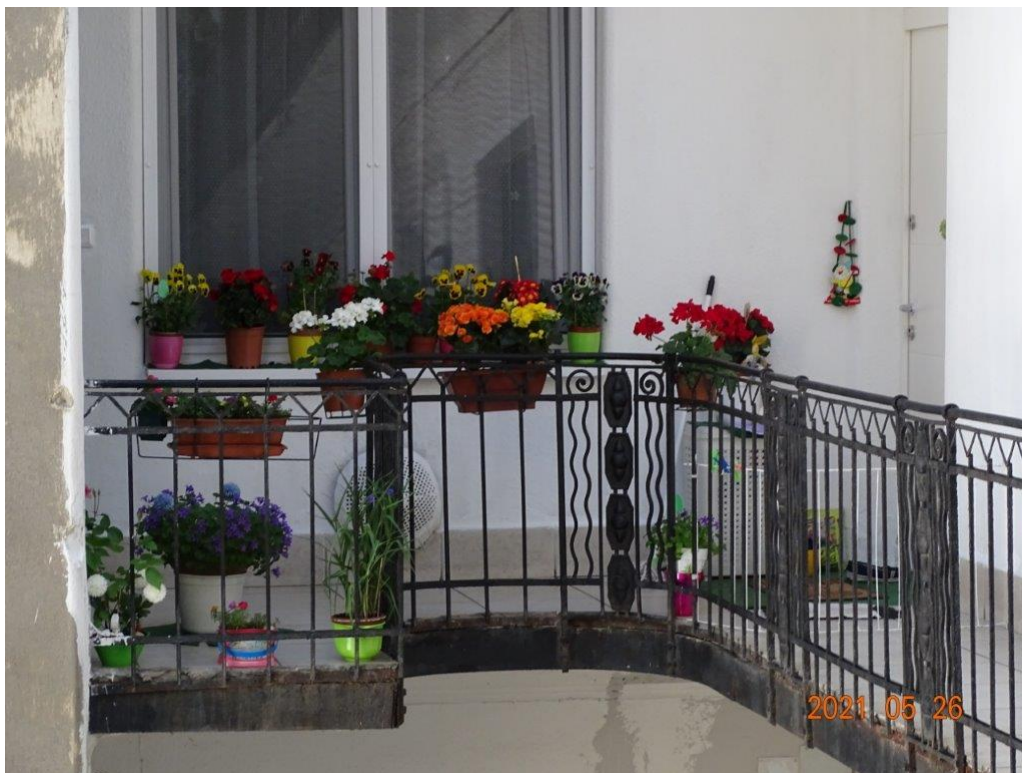
Fotó 1225, 1227

Szakszerűtlen szegélygerenda kialakítás miatt a teherhordó szerkezet károsodik

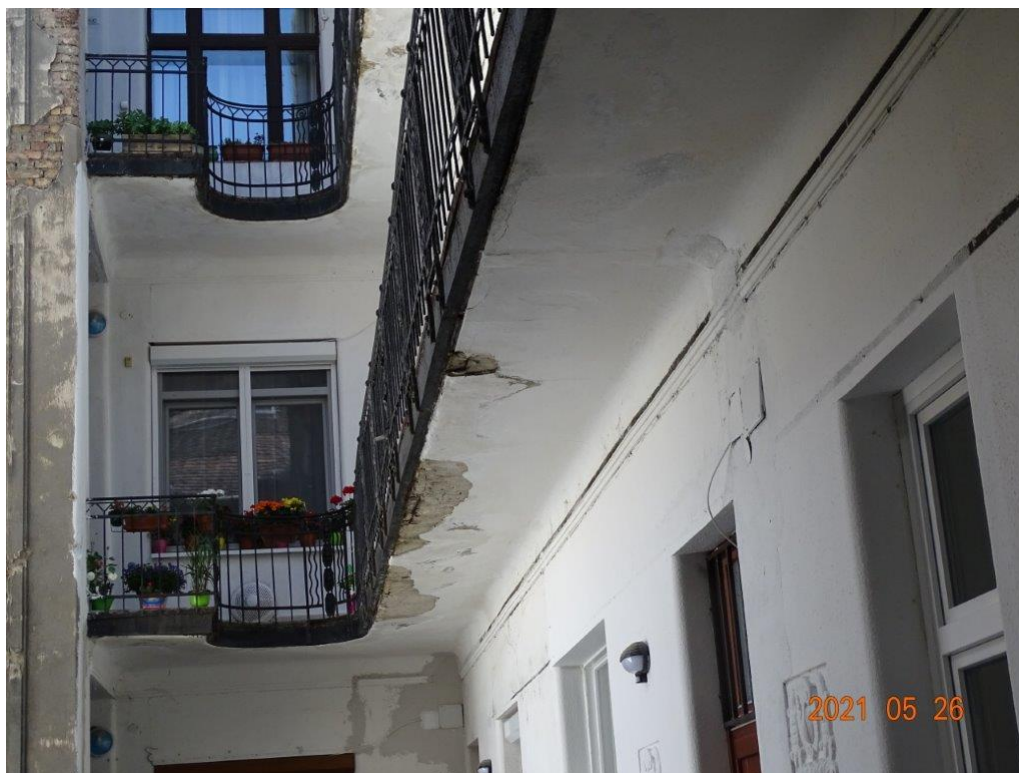
1234 A vasbeton lemez károsodik

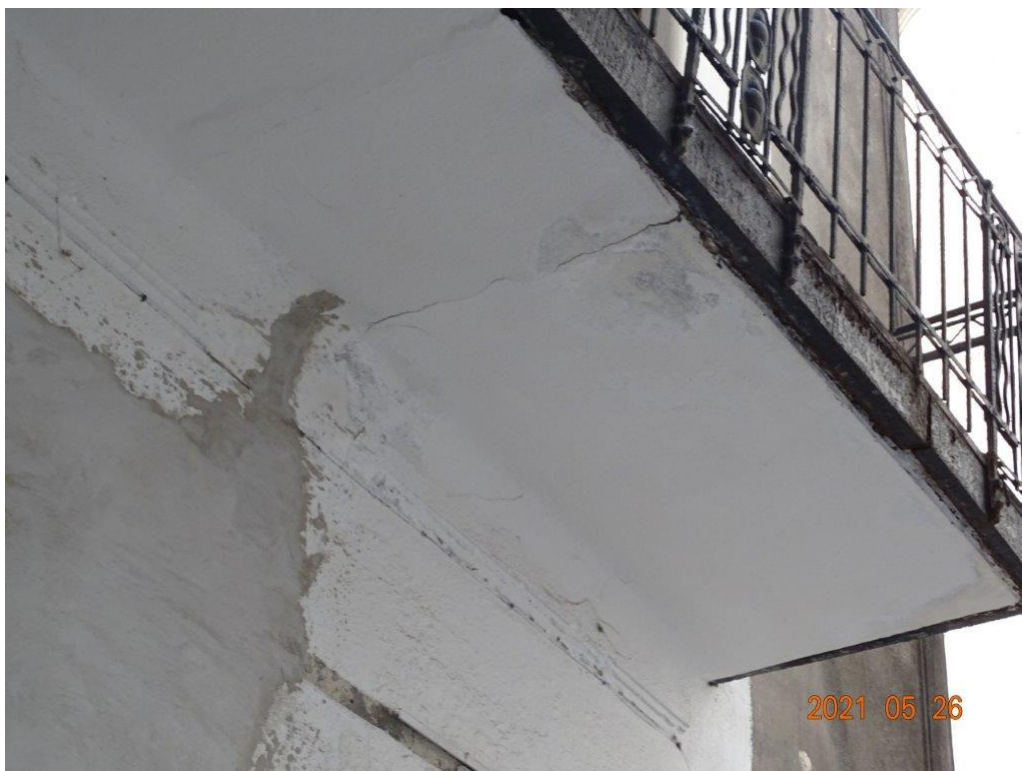
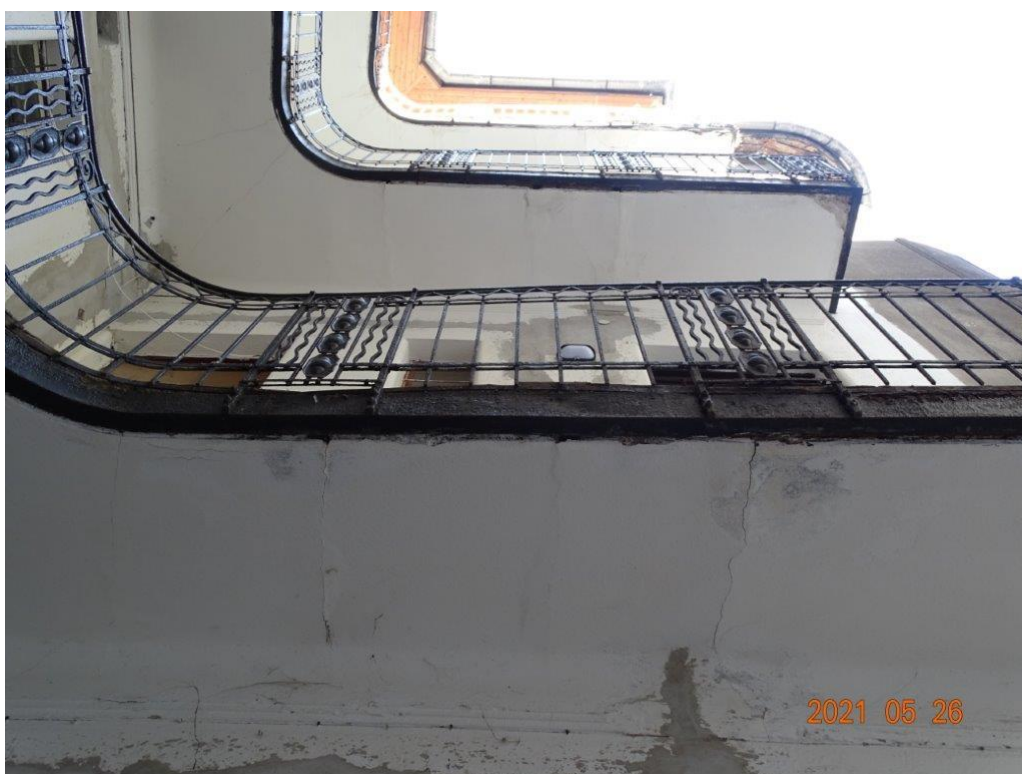
Fotó 1241, 1249

Vakolat meglazult, acélgerendák talpa alatt repedések, vízorr nincs a szegélygerendában 1233

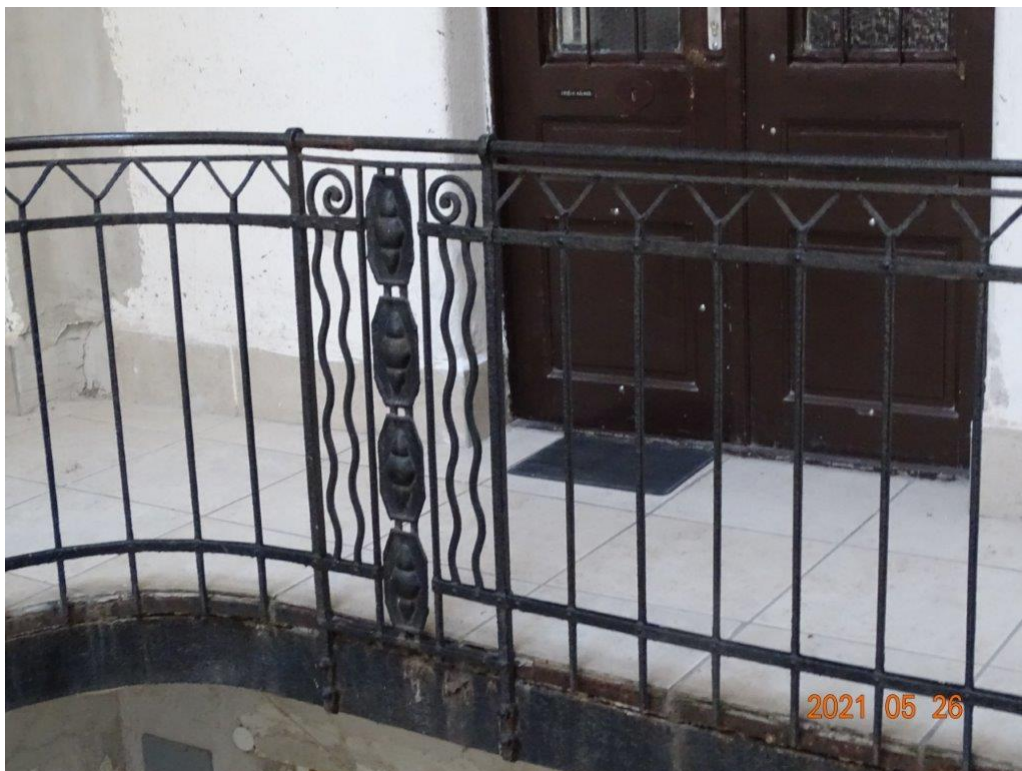
Eredeti szegély fölé beépített szögvas tovább károsítja a függőfolyosót

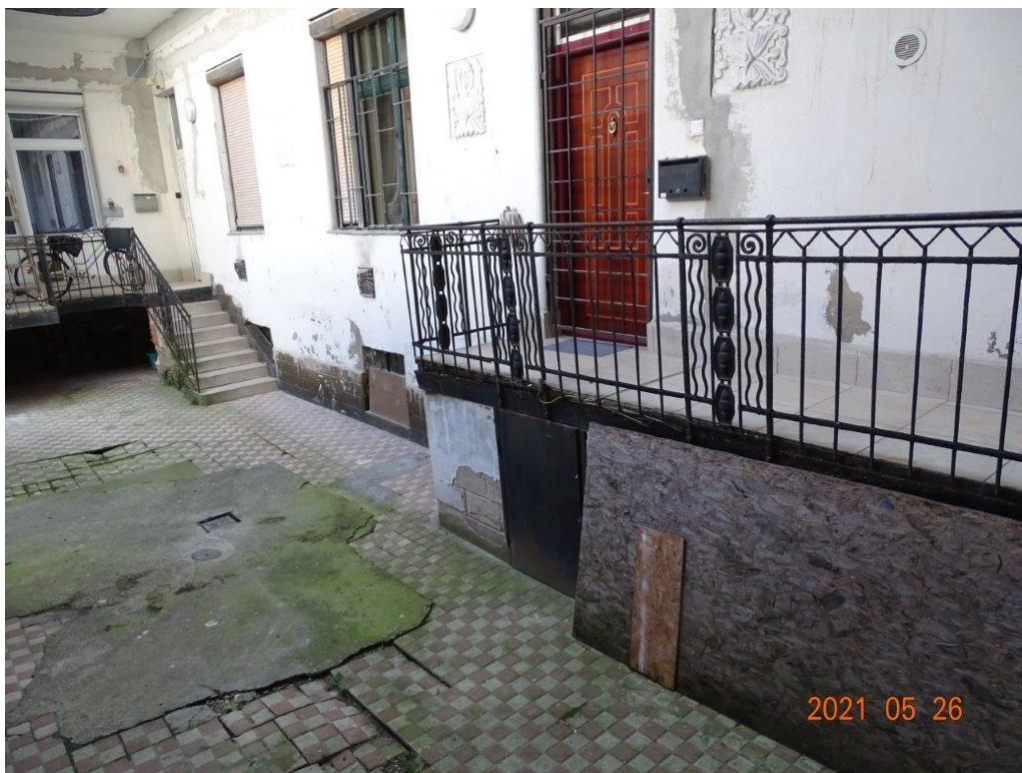
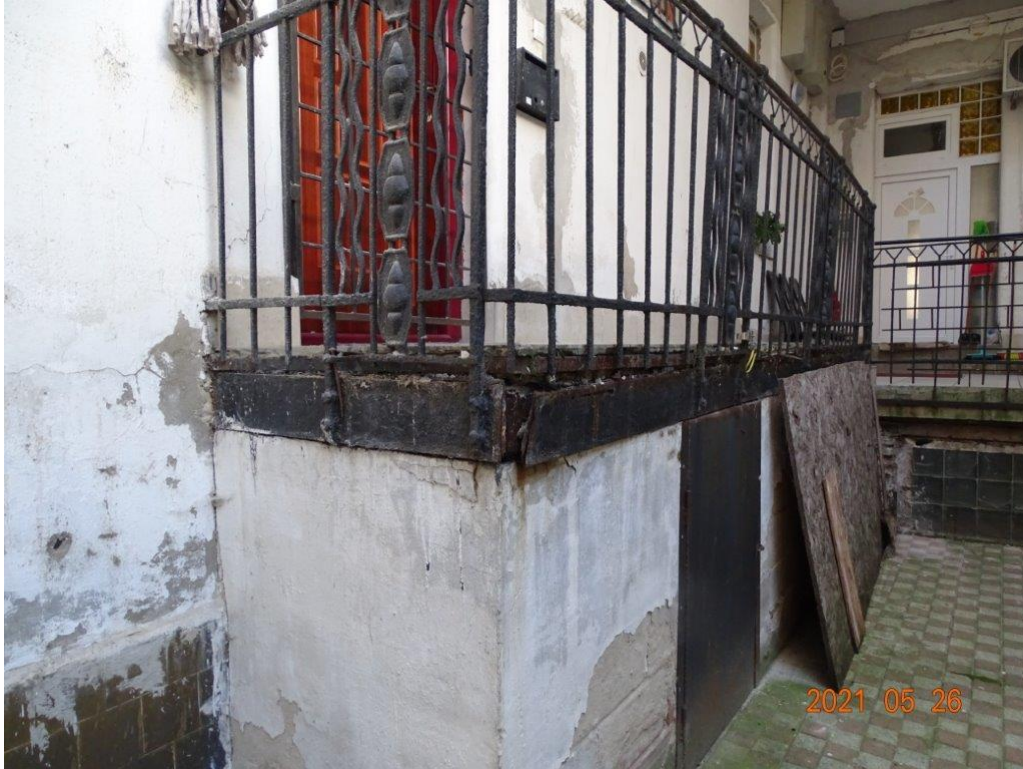
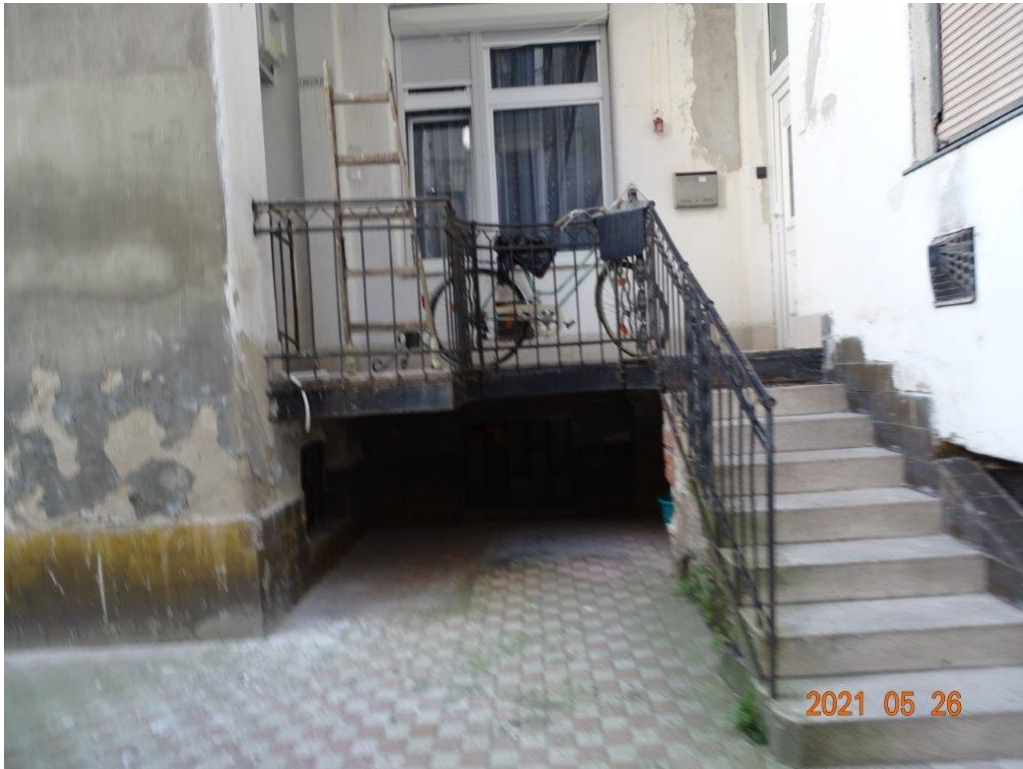
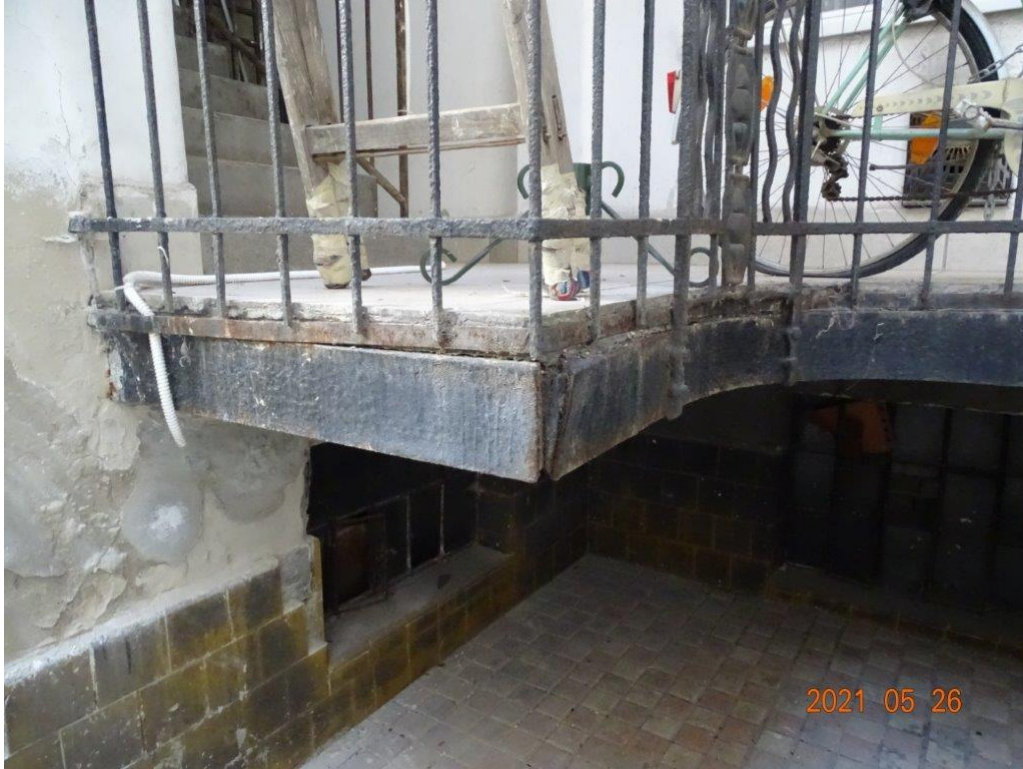
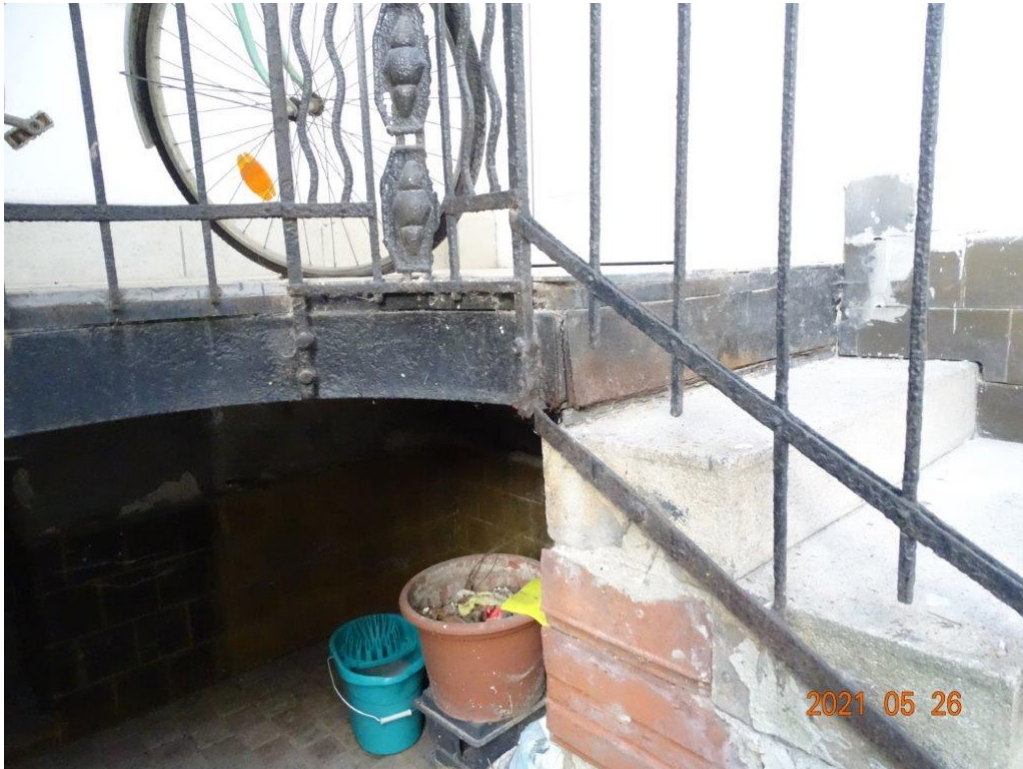
Földszint: Fotó 1243, 1244, 1245, 1246, 1247

A szegélygerenda korróziója jelzi, hogy a konzolos I gerendák is már nagymértékben károsodtak, a teherhordó szerkezet tönkremenetele várható.

A függőfolyosók szerkezeti károsodásának megakadályozására a földszinti függőfolyosót három hónapon belül, az emeleti függőfolyosókat egy éven belül fel kell újítani. A felújítás elhalasztásával a költségek megnövekednek, mivel a teherhordó szerkezetek cseréje válik szükségessé.

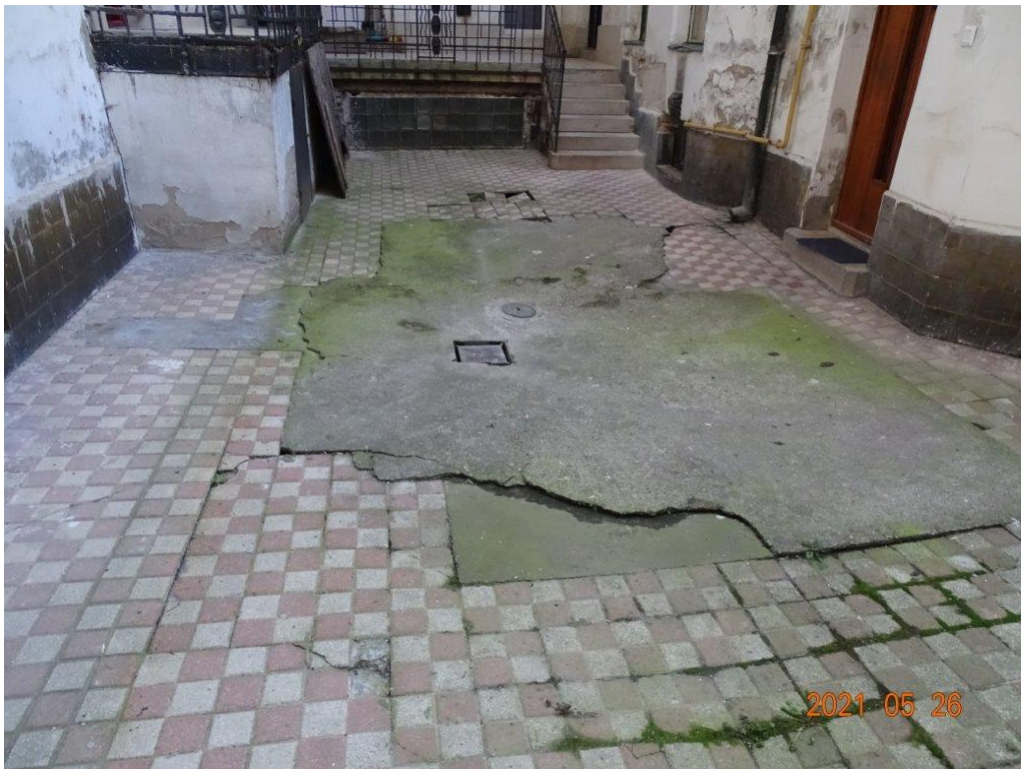
Az udvar burkolata nem megfelelő, jelenleg a csapadékvíz alá folyik, az épület teherhordó szerkezeteit károsítja. Fotó 1248
