Budapest VIII. kerület Práter utca 69. szám alatti társasház homlokzata és kapubejárója

Értékvédelmi eljáráshoz szükséges
alátámasztó műemléki szakértői
szakvélemény

Azonosító jegyzékszám	2022 május 5-i képviselő-testületi döntés értelmében ideiglenes helyi védettség alá került. HVÉ-2023/	
Megnevezés	Budapest VIII. kerület Práter utca 69. szám alatti társasház homlokzata és kapubejárója

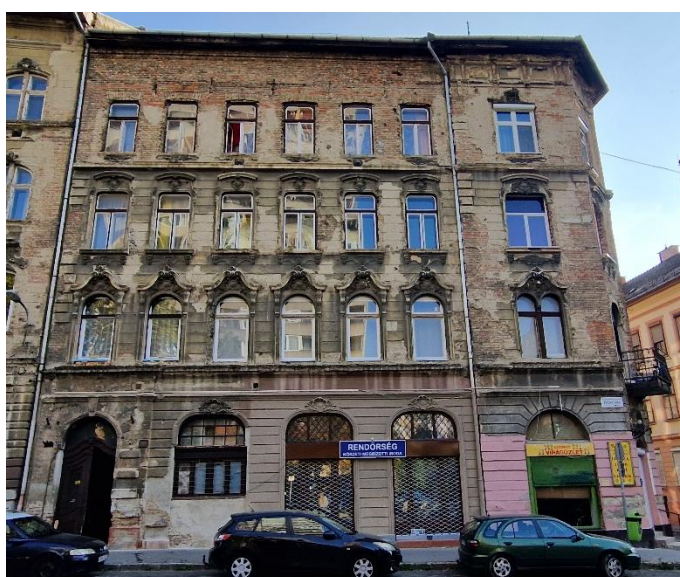
Az északi homlokzat történeti-örökségi érték

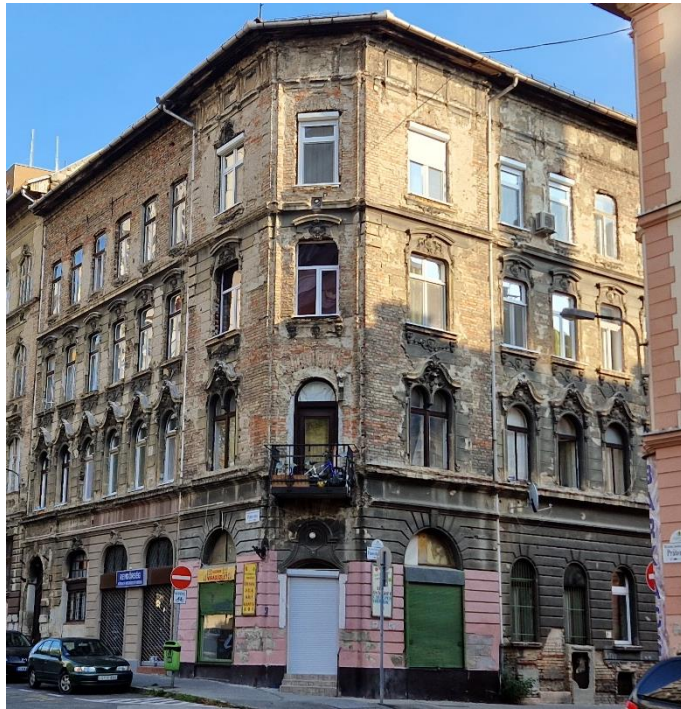
A sarokrész homlokzata történeti-örökségi érték

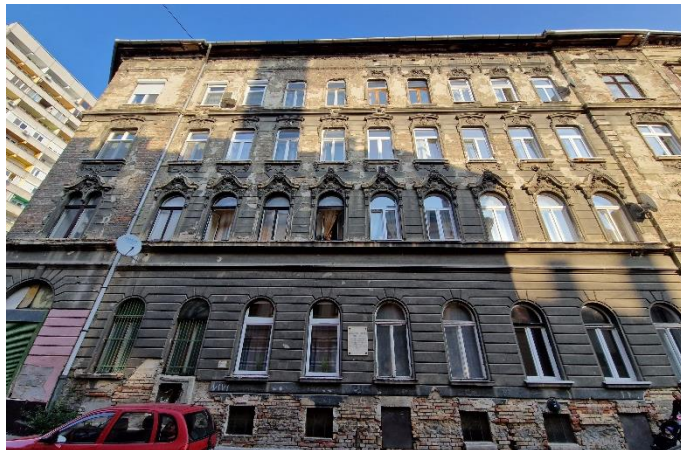
A nyugati homlokzat történeti-örökségi érték

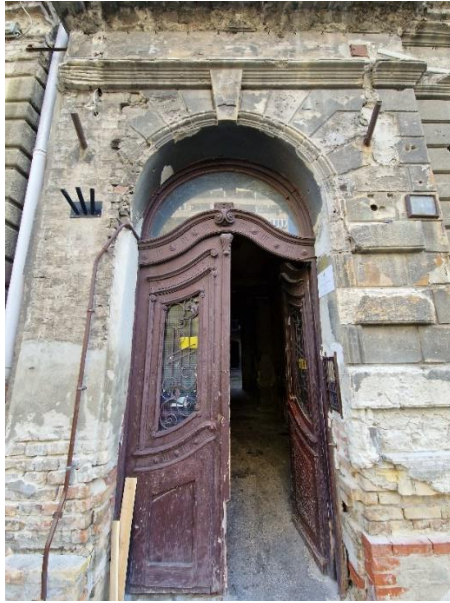
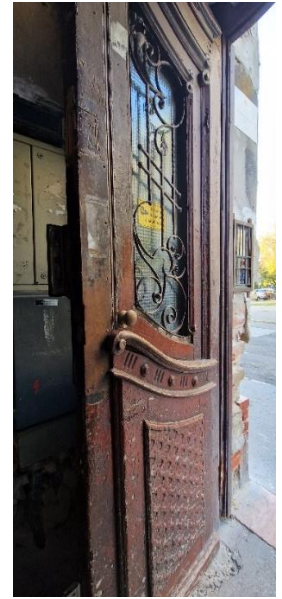
Historizáló félköríves záródású, felülüvegezett befelé nyíló kétszárnyú fakapu, a tokosztó felett felülvilágítóval, vakolt keretezés mellett armíros kiemelés, az ívzáradék és az alsó övpárkány össze metsződésével **történeti-örökségi érték**.

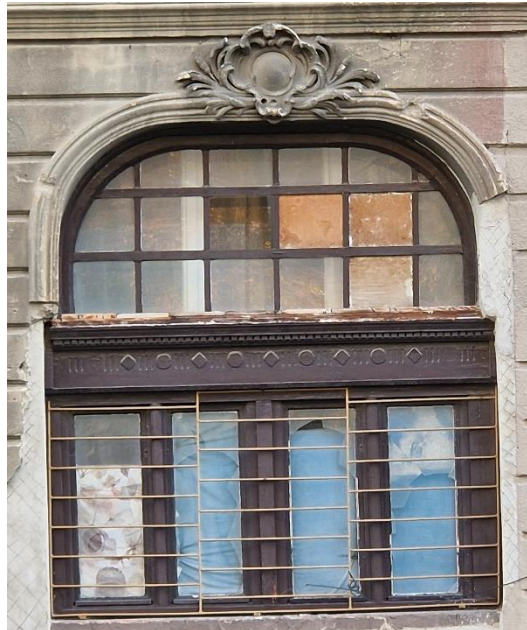
Kétoldalt negyedkörívvel záródó, a fogrovatos tokosztó felett 18 szemes bevilágítóval zárt *átalakított* nyílászáró, utólag befalazott parapettel, profilozott vakolt szalagkeret záradékán címerpajzsos forma levélmotívumokkal. A **falnyílás történeti-örökségi érték**.

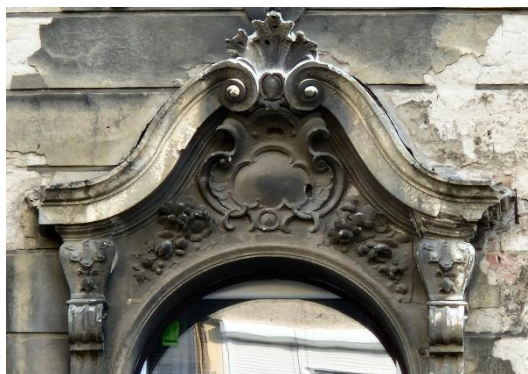
Az első emeleti félköríves záródású ablakok felett későbarokk szemöldök konzolokon, virágmotívumokkal, csigavonalak között palmetta szerű záradékkal **történeti-örökségi érték**.

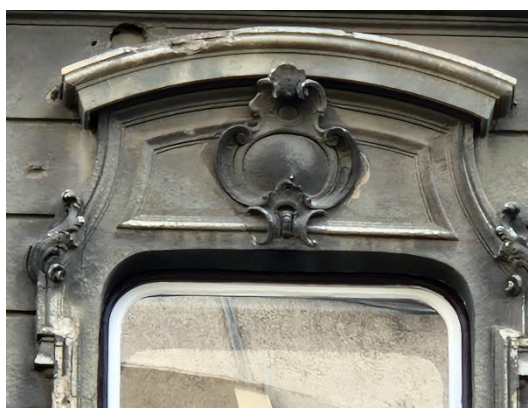
A második emeleti ívesen sarkított *kicszerűlt* ablakok falazott-vakolt szalagkerete felett szegmensíves falazott szemöldök levélmintás copfos konzolokon, a záradék képszerében címerpajzs motívummal **történeti-örökségi érték**.

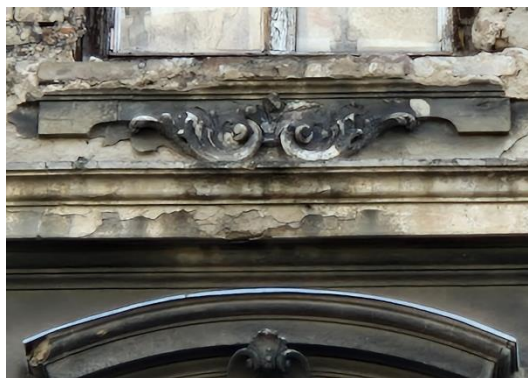
A harmadik emeleti ívesen sarkított faablakok falazott-vakolt könyöklőpárkány alatti kötényrésze levél motívumokkal **történeti-örökségi érték**.

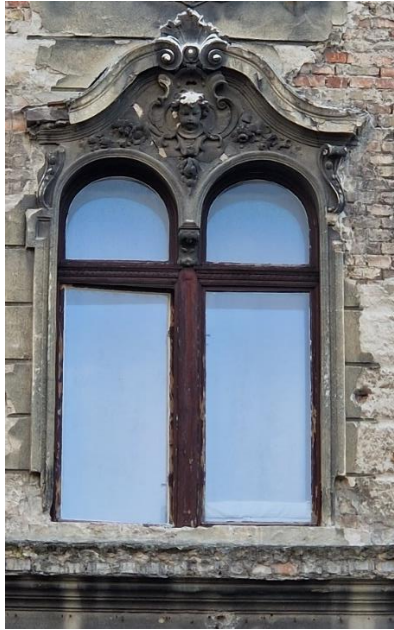
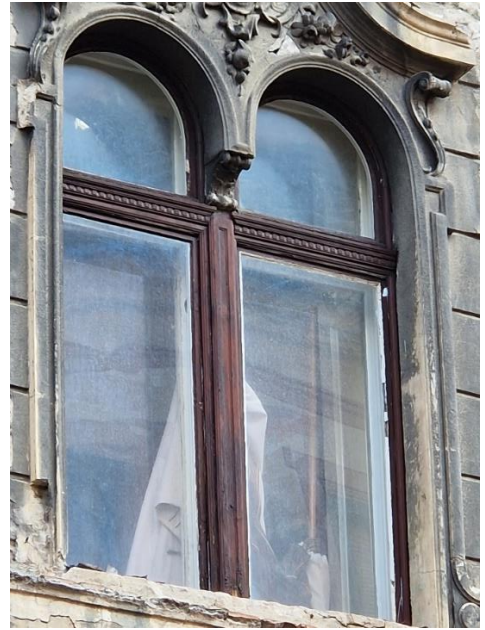
Az első emeleti félköríves záródású szalagkeretelt ikerablakok fogrovatos tokosztóval, felette későbarokk szemöldök csavart konzolokon, virágmotívumok között gipsz anyagú puttófejjel, csigavonalak között palmetta szerű záradékkal **történeti-örökségi érték**.

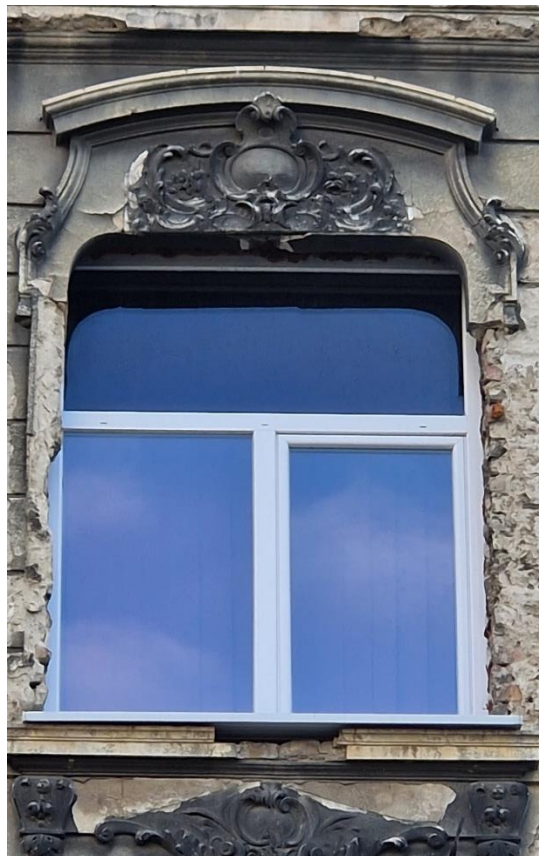
A sarokrész második emeleti ívesen sarkított *kicserélt* ablaka vakolt szalagkerete felett szegmensíves falazott szemöldök levélmintás copfos konzolokon, a záradék képszékében címerpajzs növényi ornamentikával. A könyöklőpárkány kötényrésze hasonlóan díszített. **A díszített falnyílás történeti-örökségi érték.**

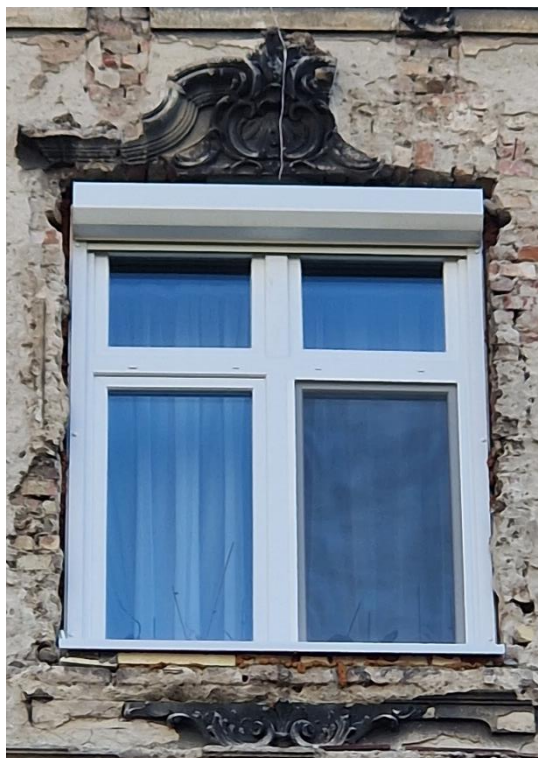
A sarokrész harmadik emeleti egyenes záródású *kicserélt külső redőnytokos* ablaka felett töredékes későbarokk szemöldök növényi ornamentikával. A könyöklőpárkány kötényrésze hasonlóan díszített. A **díszített falnyílás történeti-örökségi érték.**

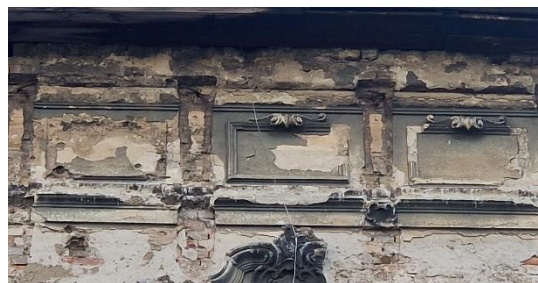
A főpárkány szívléce alatti frízszerű tagozott geometrikus keretsor **történeti-örökségi érték.**

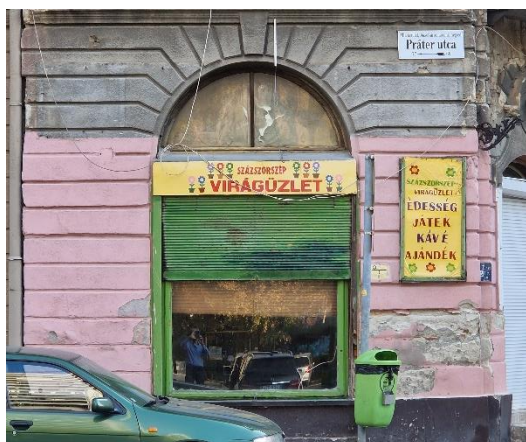
A virágüzlet biztonsági hullámos vasredőnyös portálja **történeti-örökségi érték.**

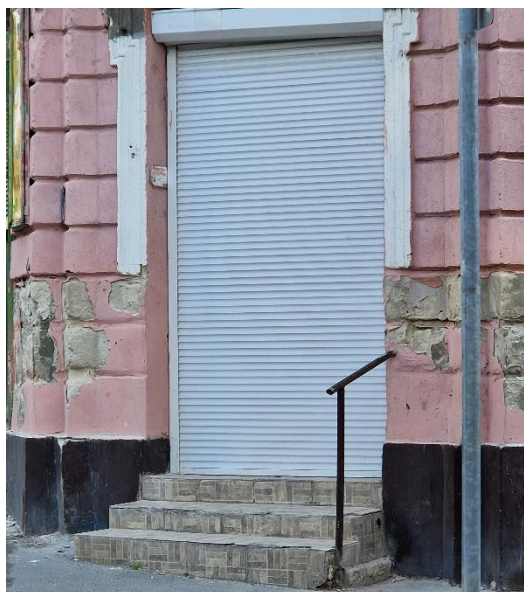
A sarkon lévő *átalakított* előlépcsős redőnytokos bejárat **nem történeti-örökségi érték.**

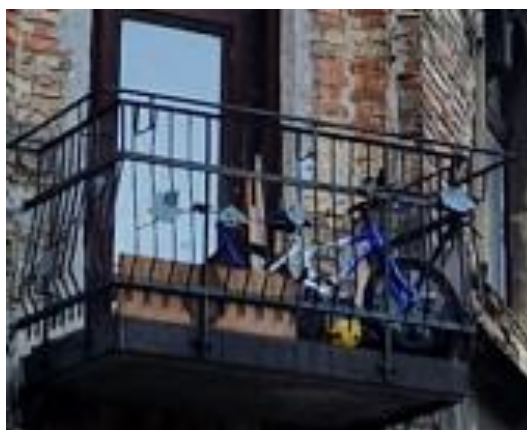
Az első emeleti áttört vasrácsos korlátú erkély **történeti-örökségi érték, mind amellet, hogy a korlát nem eredeti.**

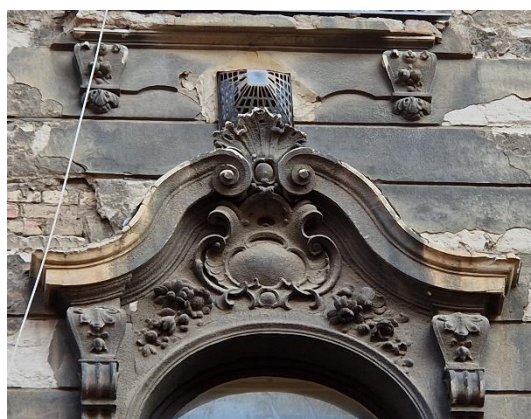
Az emeleti ablakköténybe helyezett konvektor égéstermék kivezetők **idegenek a történeti homlokzaton, károsan rontják annak harmonikus örökségi összképét.**

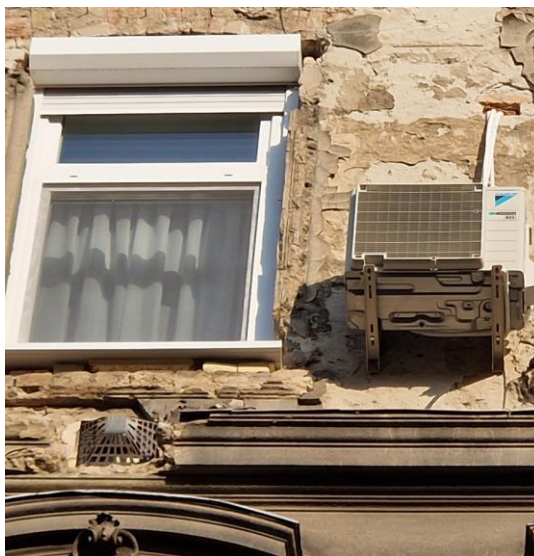
Az épületen megjelenő klímaberendezések kültéri egységei és a profilozott falazott-vakolt övparkány megszakításával elhelyezett konvektor égéstermék kivezetők **idegenek a történeti homlokzaton, károsan rontják annak harmonikus örökségi összképét.**

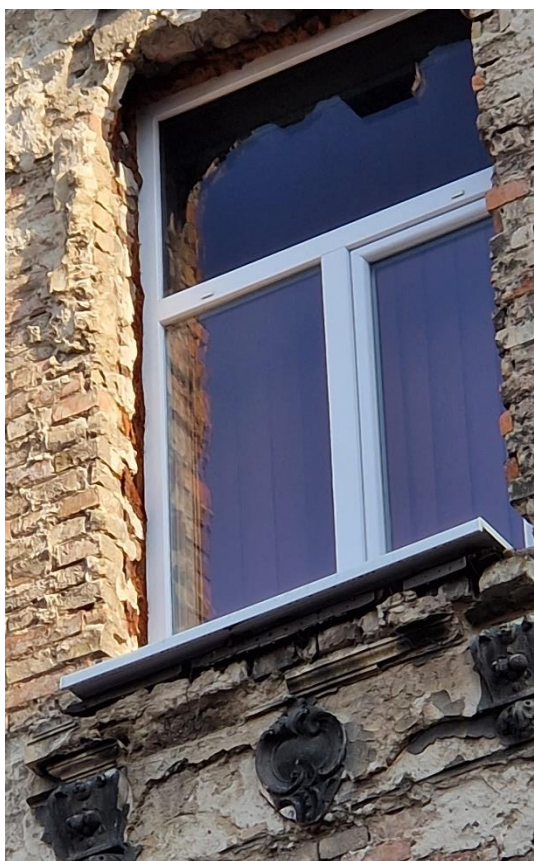
A történeti ablakok helyett beépített műanyagablakok a műanyag könyöklőkkel **idegenek a történeti homlokzaton, károsan rontják annak harmonikus örökségi összképét.**

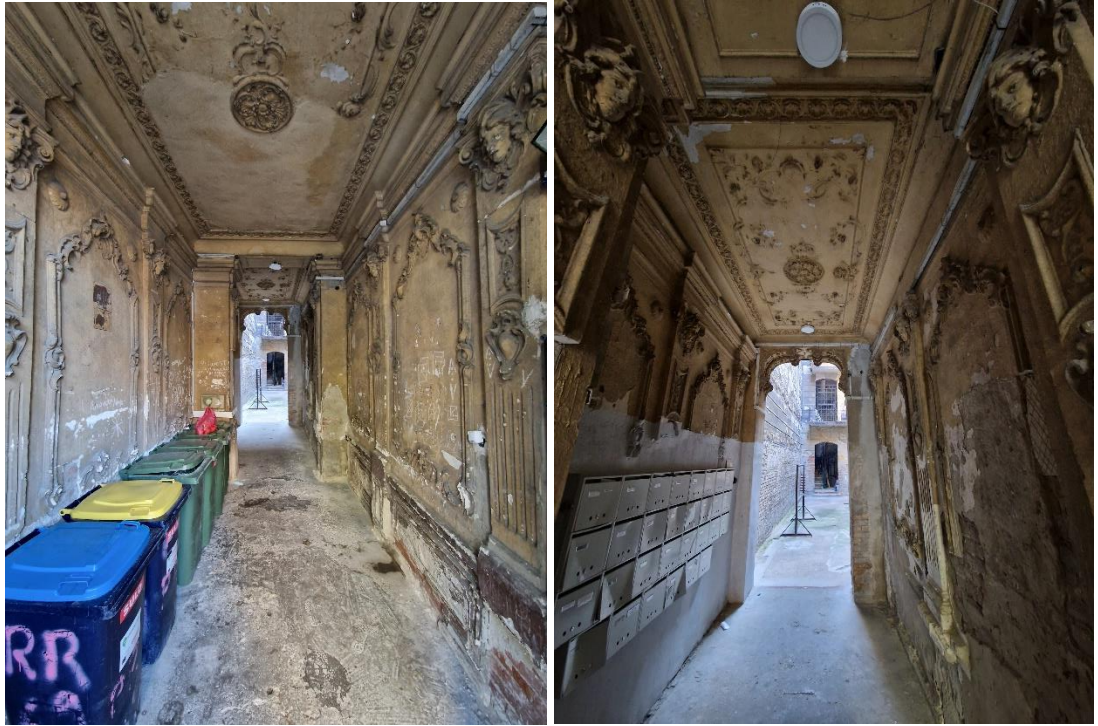
A kapubejáró külső és belső egységeit leszűkítik a különböző hulladékgyűjtők, melyek az udvarra is telepíthetők.

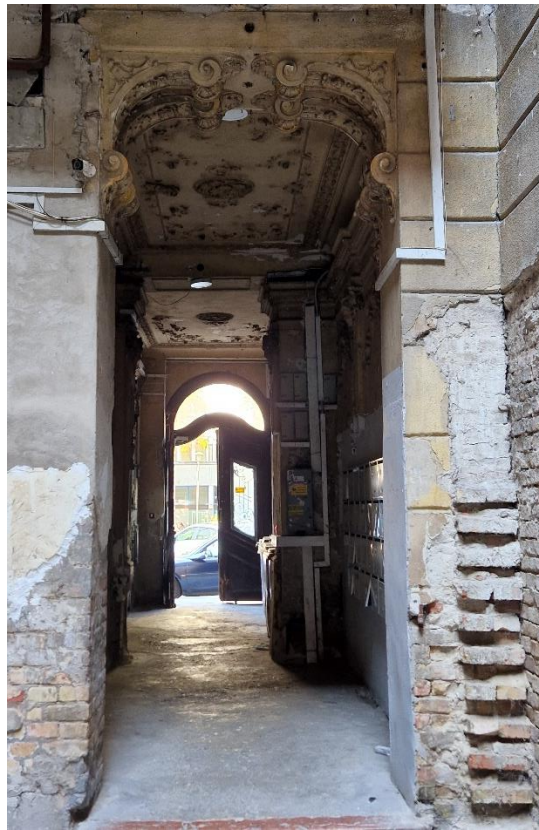
A bejáró nézete az udvar felől. Történeti-örökségi érték.

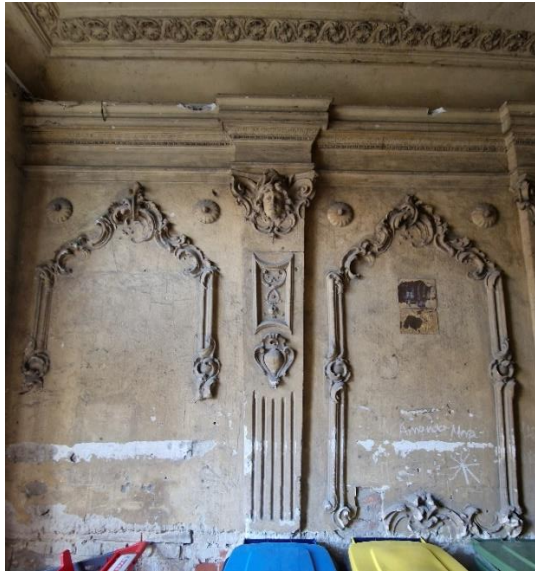
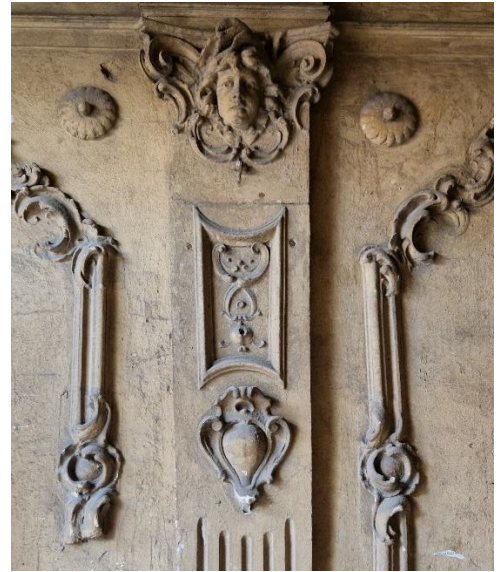
Megcsonkított, fordítottan sudarasított lizénák osztják fel a bejáró oldalfalait, melyeken kanelurázott oszloptörzs felett burjánzó ornamentika dícséri az alkotó stukkátor keze munkáját. A nagyrészt falon mintázott egymásba fonódó díszítőelemeket egy a Korintusira historizáló oszlopfő koronázza maszkkal. A fal mezőkben keretszerűen mintázott motívumok, mindezeket egy tojással díszített tagozott párkány fogja össze. **Történeti-örökségi érték.**

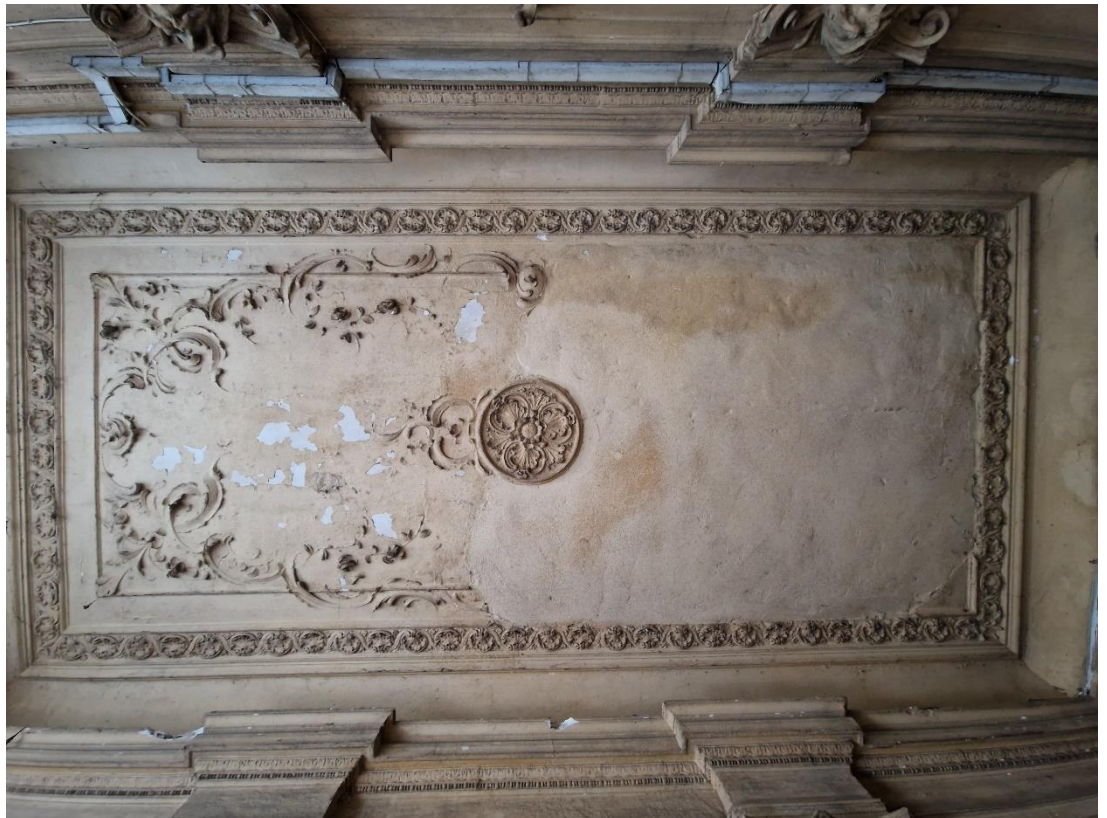
A födém igényesen kidolgozott keretezésében indákkal összekötött váltakozva megfordított palmettaszerű motívumsor, a kereten belül szimmetrikusan kidolgozott növényi ornamentika a sarkokra kifordított levél motívumokkal, középen csillárrózsával, benne háromtagú dísztménnyel. **Történeti-örökségi érték.**

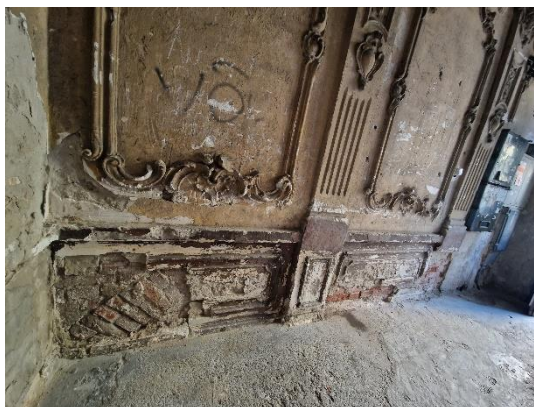
A lizénatalp alatt geometrikus egyszerű motívumsor fogja össze a mezőket. **A fotón látható tégláiiv szerkezeti és funkcionális szerepe további kutatás tárgya lehet**

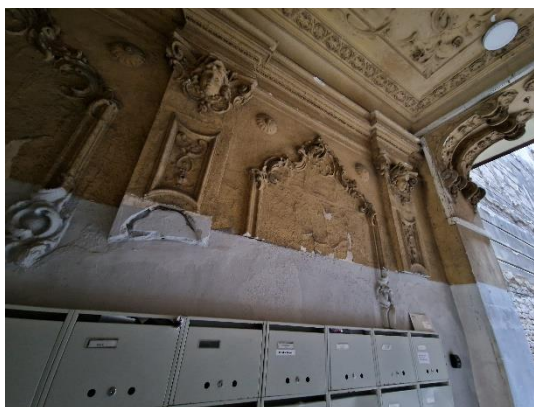
A postaládák felhelyezésével durván megcsönkítetták a kapubejáró díszítését, tönkre téve ezzel annak egységes, sőt művészi **történelmi örökségi értékét**. A ládák a fal elé szerkesztett állványrendszerre is felhelyezhetők, lehetőséget kínálva ezzel a stukkó rekonstrukciójára. Ennél elegánsabb megoldás volna a közös lépcsőházba helyezni azokat.

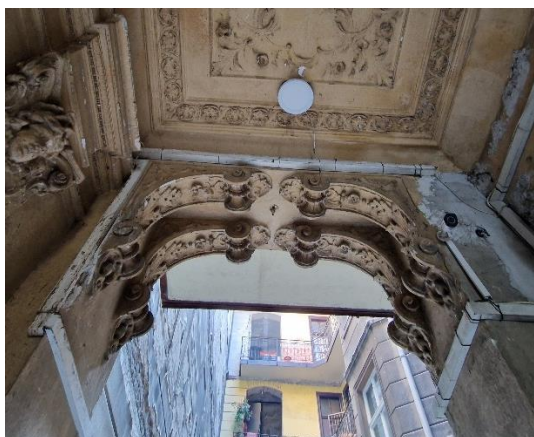
A kapubejárót lezáró falnyílás záradékán kettőzött konzolos motívum gazdag növényi ornamentikával, **falon kívüli kábelcsatornákkal elcsúfítva**.

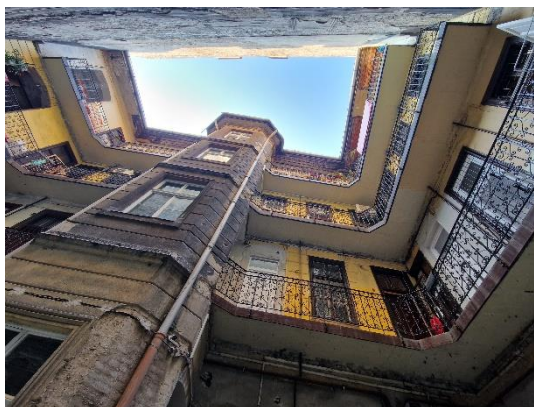
Az épület belsőudvari képe (alulnézete) **történeti örökségi értékét.**
